### **СПРАВКА ОБ ИССЛЕДОВАНИИ**

№ 237 от 30 августа 2013г.

На основании заявления гр. Тлупова А.З. от 30.08.2013г., мной ст. экспертом ЭКЦ МВД по КБР, проведено исследование прицепа «2PP30-AL18» без г/н., для установления подлинности маркировочных обозначений.

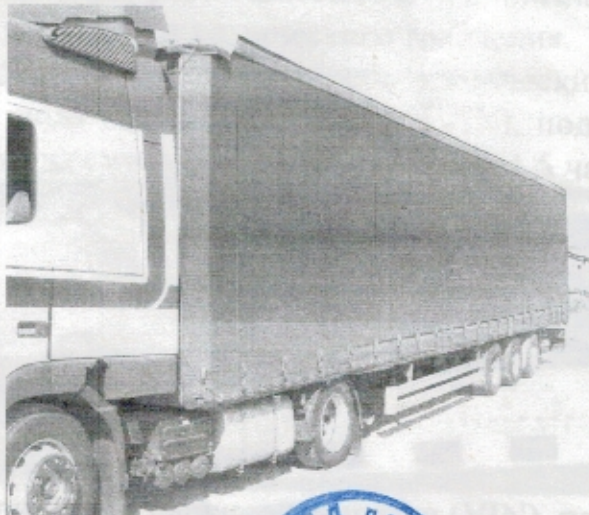
Фото № 1 Общий вид прицепа «2PP30-AL18».

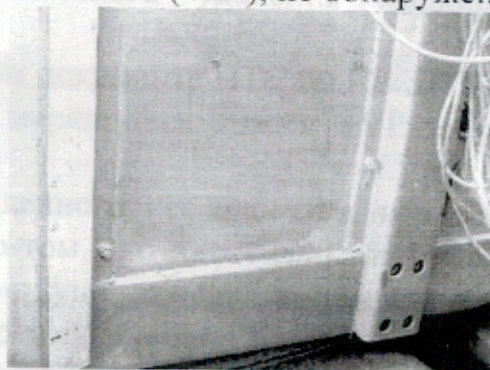
Визуальным исследованием поверхности прицепа в месте должного расположения (в передней правой части по ходу), заводская сводная табличка с дублирующей маркировкой шасси (VIN), не обнаружена.

Фото № 2 Общий вид должного расположения заводской сводной таблички.

Признаков механического удаления заводской сводной таблички, исследованием не выявлено.

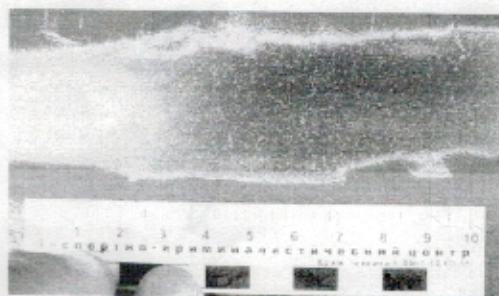
Исследованием поверхности правого лонжерона рамы, в месте должного расположения, маркировочное обозначение шасси (VIN), нанесенное клеймением в одну строку, не обнаружено.

На поверхности маркируемой площадке, имеются признаки коррозии и химического травления.

Фото № 3 Общий вид маркировки шасси (VIN), с признаками воздействия коррозии и химического травления.

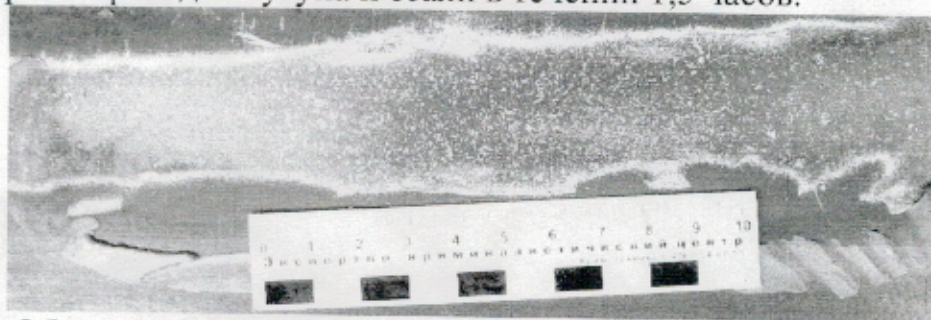
Дальнейшее исследование проводилось химическим способом, в ходе которого поверхность поля маркировки шасси (VIN), подвергалась травлению специальным раствором для чугуна и стали в течении 1,5 часов.

№ 4 Общий вид поля маркировки шасси (VIN), после химического

В результате химического травления, каких либо знаков или фрагментов знаков маркировки, исследованием не выявлено.

Признаков механического удаления маркировки шасси (VIN), не выявлено.

Результаты проведенного исследования и химического травления, дают основания для вывода о том, что идентификационная маркировка шасси (VIN) прицепа «2PP30-AL18», уничтожена в результате воздействия коррозии. Признаков механического удаления данной маркировки, исследованием не выявлено.
