### **СПРАВКА ОБ ИССЛЕДОВАНИИ**

№ 236 от 30 августа 2013г.

На основании заявления гр. Тлупова А.З. от 30.08.2013г., мной ст. экспертом ЭКЦ МВД по КБР, проведено исследование автомашины «Вольво FH12» без г/н., для установления подлинности маркировочных обозначений.

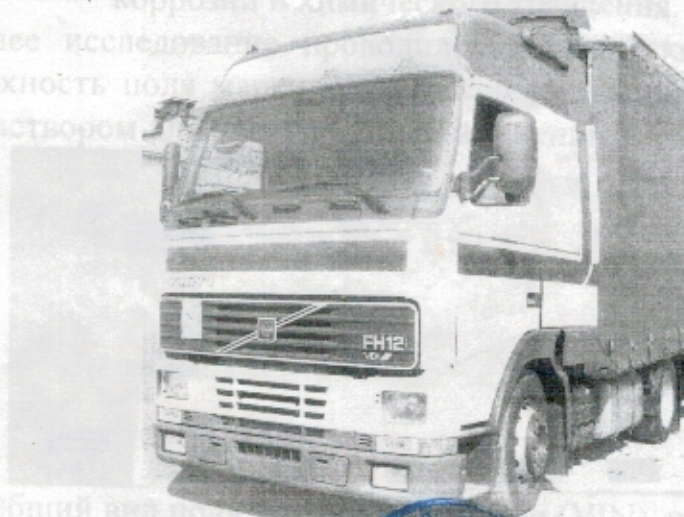
Фото № 1 Общий вид автомашины «Вольво FH12».

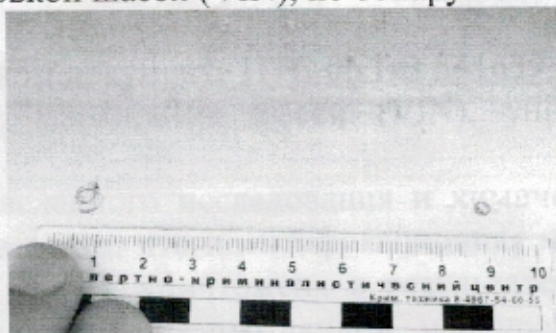
Визуальным исследованием поверхности кабины в месте должного расположения (под капотом кабины в центре), заводская сводная табличка с дублирующей маркировкой шасси (VIN), не обнаружена.

Фото № 2 Общий вид должного расположения заводской сводной таблички.

Признаков механического удаления заводской сводной таблички, исследованием не выявлено.

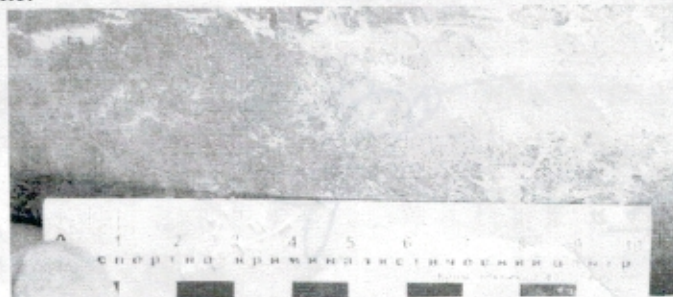
Исследованием поверхности правого лонжерона рамы, в месте должного расположения, маркировочное обозначение шасси (VIN), нанесенное клеймением в одну строку, не обнаружено.

На поверхности маркируемой площадке, имеются признаки коррозии и химического травления.

Фото № 3 Общий вид маркировки шасси (VIN), с признаками воздействия коррозии и химического травления.

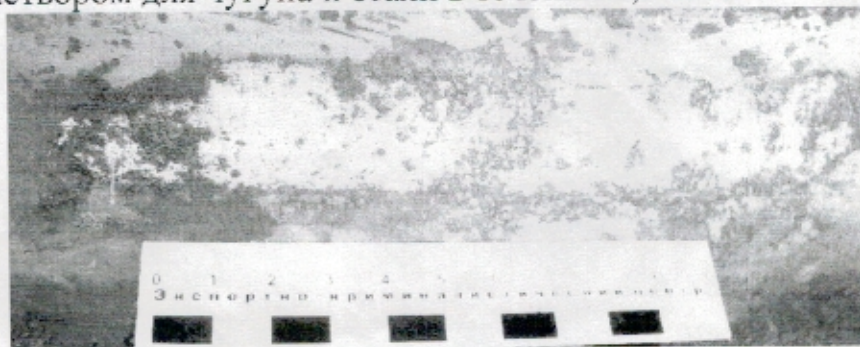
Дальнейшее исследование проводилось химическим способом, в ходе которого поверхность поля маркировки шасси (VIN), подвергалась травлению специальным раствором для чугуна и стали в течении 1,5 часов.

№ 4 Общий вид поля маркировки шасси (VIN), после химического травления.

В результате химического травления, каких либо знаков или фрагментов знаков маркировки, исследованием не выявлено.

Признаков механического удаления маркировки шасси (VIN), не выявлено.

Результаты проведенного исследования и химического травления, дают основания для вывода о том, что идентификационная маркировка шасси (VIN) автомобиля «Вольво FH12», уничтожена в результате воздействия коррозии. Признаков механического удаления данной маркировки, исследованием не выявлено.
