# МЕЖРЕГИОНАЛЬНОЕ БЮРО СУДЕБНЫХ ЭКСПЕРТИЗ

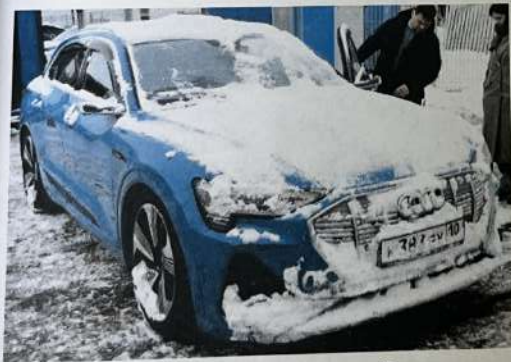
Фото 1. Общий вид автомобиля.

До начала экспертизы транспортное средство находилось на ответственном хранении у Финансового управляющего. Доставка автомобиля к месту проведения осмотра осуществлялась эвакуатором. На осмотр представлен автомобиль Audi e-tron, г.р.з. K383EY10, VIN WAUZZZGE2LB034918 в неработоспособном состоянии – разряжена низковольтная аккумуляторная батарея (Фото 1 ÷ 4).

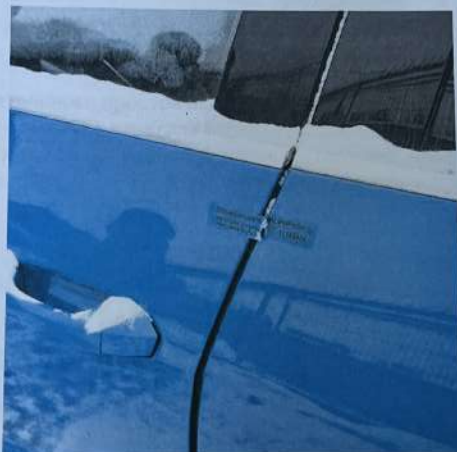
Фото 5. Пломба самоклеящаяся.

При внешнем осмотре установлено, что на дверях, крышках моторного, багажного отсеков, топливного бака наклеены пломбы. При детальном исследовании пломб на передней левой двери и капоте зафиксированы признаки нарушения их целостности (вскрытия) Фото 5.

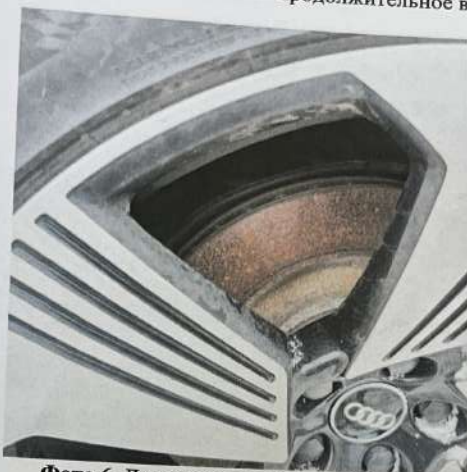
Фото 6. Диск тормозной задний правый.

стойке кузова ТС (расположенной в проеме двери водителя), автошины указанной размерности являются допустимыми к применению на исследуемом ТС  
Диски тормозные имеют значительную коррозию, что свидетельствует об отсутствии эксплуатации объекта исследования продолжительное время (Фото 6).

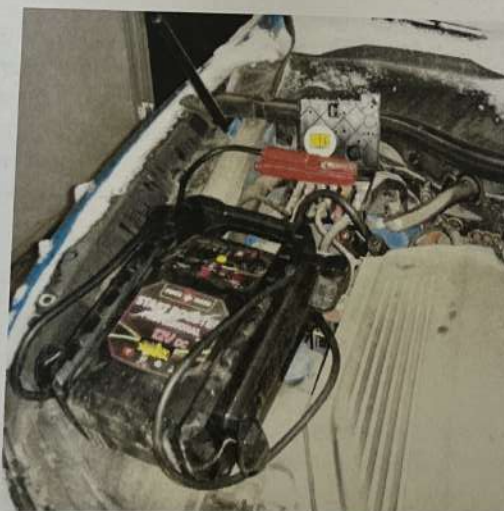
Фото 7. Разряженная АКБ исследуемого автомобиля.

Ввиду продолжительного простоя исследуемого автомобиля штатная низковольтная аккумуляторная батарея (НАКБ) утратила заряд. Для диагностики и приведения систем в рабочее состояние был подключен внешний источник питания, после чего выполнен запуск бортовых систем и произведен вывод регулируемой подвески в транспортное положение (Фото 7).

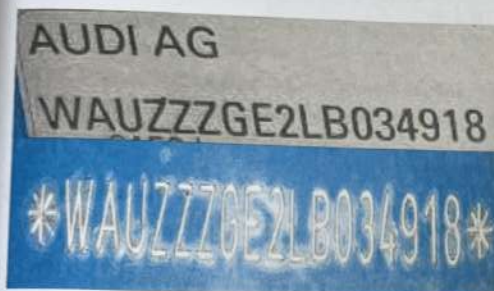
Фото 8. VIN-номер автомобиля.

VIN-номер автомобиля соответствует номеру, указанному в материалах дела и в Свидетельстве о регистрации ТС (Фото 8, 9).

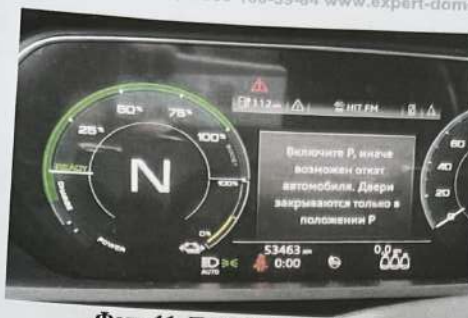
Фото 11. Пробег автомобиля.

На момент начала экспертного осмотра, значение общего запаса хода, отображаемое в области вкладок комбинации приборов, составляло 112 км (Фото 11). Имелась индикация о возможных неисправностях в виде красной центральной контрольной лампы  $\Delta$ .

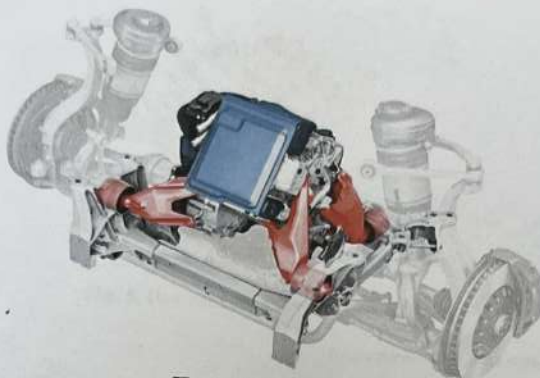
Ил. 3. Ось передняя.

Электромобиль AUDI E-Tron оснащен двумя асинхронными электродвигателями, расположенными в пределах передней и задней осей (Иллюстрации 3, 4).

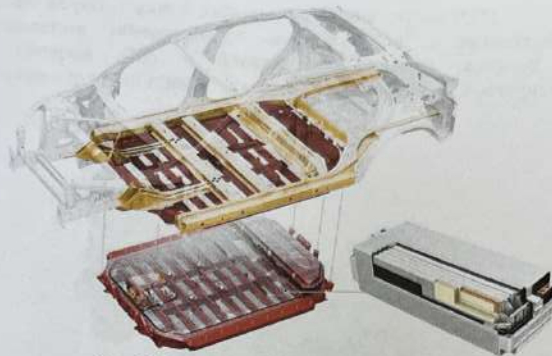
Ил. 5. Высоковольтная силовая батарея.

Высоковольтная силовая батарея электромобиля Audi e-tron, имеющая общую ёмкость 95 кВт ч, состоит из 36 ячеек и располагается под полом салона, крепясь снизу. Кузов выполнен из алюминиевых сплавов для облегчения конструкции. Литиево-ионная батарея с номинальным напряжением 396 В и используемой ёмкостью 86,5 кВт включает 36 модулей ёмкостью. Аккумуляторный модуль состоит из 12 элементов. Группы из четырех элементов соединены параллельно, что создает общую емкость 240 Ач. Три из этих групп элементов соединены последовательно, что создает напряжение в 11 Вольт для каждого батарейного модуля. Два температурных датчика, расположенных в верхней части элементов, измеряют температуру элементов аккумуляторной батареи (Иллюстрации 5, 6).

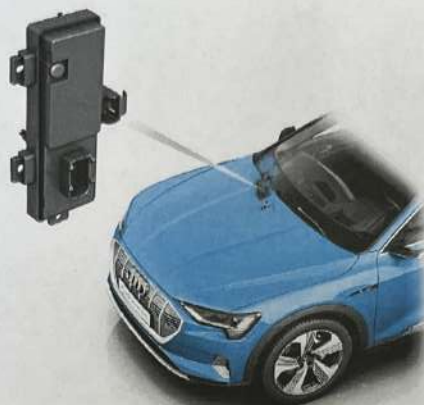
Ил. 7. Блок управления системы регулирования АКБ.

- инициирование размыкания защитной линии в случае ДТП.  
Блок управления обменивается информацией с коммутационным блоком высоковольтной батареи SX6 и блоками управления модулей АКБ J1208 по вспомогательной шине данных и является абонентом шины CAN-гибрид.

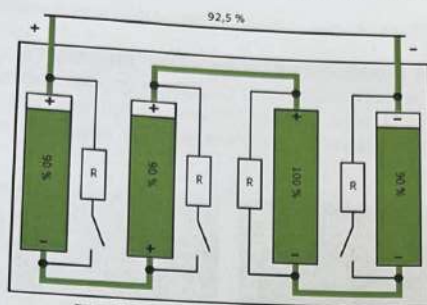
Ил. 8. Балансировка элементов.

В показанном примере уровень заряда одной ячейки составляет 100 % и процесс зарядки завершён (Иллюстрация 8). Но высоковольтная АКБ заряжена только до 92,5 %. При балансировке эта ячейка разряжается резистором и, соответственно, может заряжаться дальше, пока уровень заряда всех ячеек не будет одинаковым. Таким образом высоковольтная АКБ набирает максимальную ёмкость. Для этого блок управления системы регулирования АКБ J840 сравнивает напряжения групп ячеек. При наличии группы ячеек с более высоким напряжением соответствующий блок управления модулей АКБ получает информацию для балансировки. Балансировка выполняется при зарядке высоковольтной АКБ с разностью напряжений более 1 %. После выключения клеммы 15 блок управления системы регулирования АКБ J840 проверяет, требуется ли балансировка, и при необходимости запускает её. В этом процессе участвуют только блоки управления, подключённые к вспомогательной шине CAN. Балансировка выполняется при уровне заряда более 30 %.

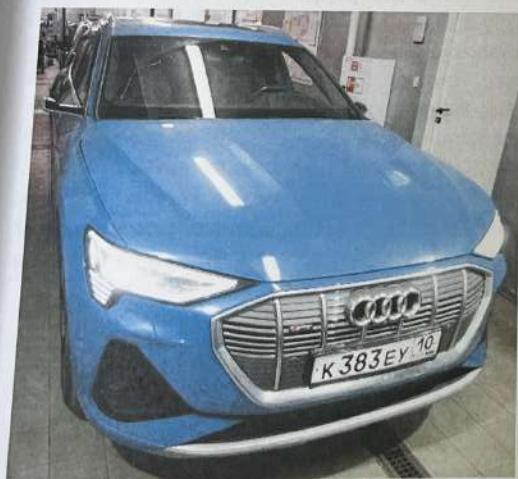
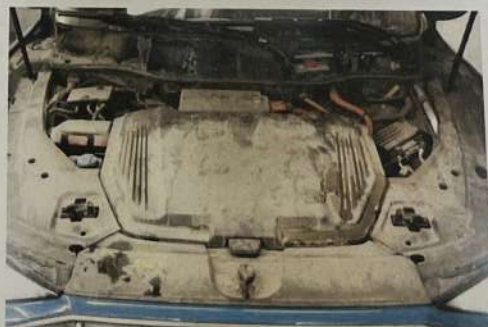
На автомобиле отсутствуют аварийные повреждения, которые могли бы оказывать влияние на работу двигателя, трансмиссии автомобиля или стать причиной их неисправности. При визуальном осмотре деталей, расположенных в моторном отсеке, каких-либо недостатков не выявлено. Все детали размещены и закреплены на штатных местах. Течей технических жидкостей не обнаружено (Фото 12, 13).

Фото 12. Внешний вид ТС.

Фото 13. Моторный отсек.

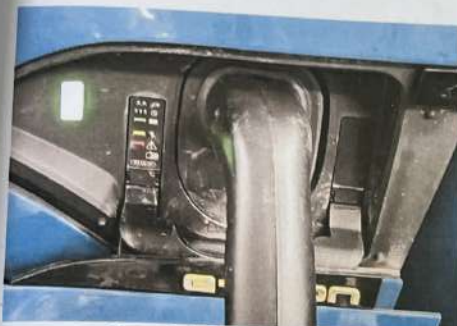
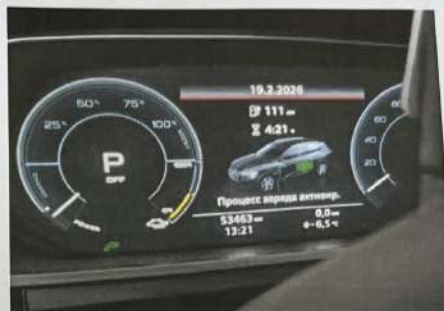
С целью проведения функциональной диагностики высоковольтной тяговой батареи (проверки ее способности принимать заряд) было выполнено подключение исследуемого электромобиля к зарядной станции, стационарно размещенной в помещении сервисного центра (Фото 14). Подключение произведено в штатном режиме без признаков наличия неисправностей; во время зарядки индикатор на зарядном блоке пульсировал зеленым цветом; на комбинации приборов отображалась информация об активировании процесса заряда (Фото 15).

Фото 14. Зарядный блока.

Фото 15. Комбинация приборов.

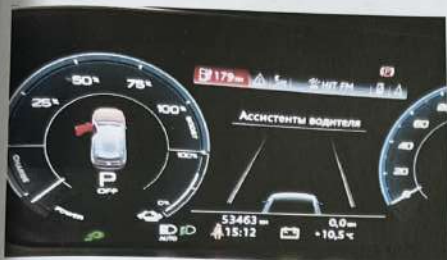
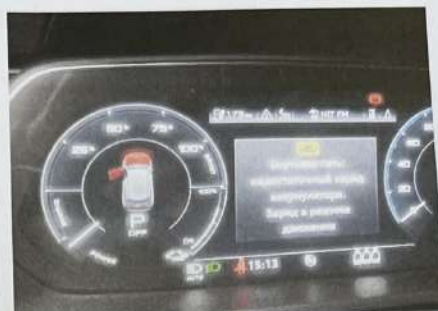
По истечении полутора часов зарядки зафиксировано увеличение прогнозируемого запаса хода, а также отключение красной сигнальной лампы неисправности на приборной панели. Указанные факты свидетельствуют о штатном приеме заряда высоковольтной аккумуляторной батареей (Фото 16, 17).

Фото 16. Комбинация приборов.

Фото 17. Комбинация приборов.

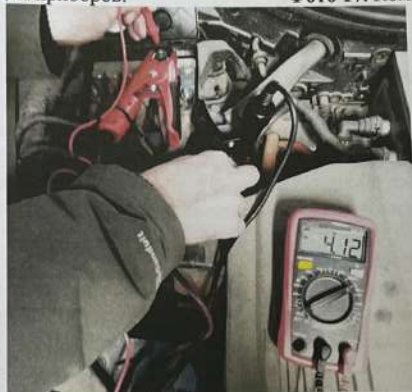
Фото 18. Напряжение покоя.

Дополнительно на приборной панели отмечалась индикация о недостаточном заряде низковольтного аккумулятора (НАКБ). С целью оценки его состояния произведен замер напряжения покоя, по результатам которого зафиксирован глубокий разряд (значение составило 4,12 В – Фото 18). Для обеспечения возможности дальнейшего проведения экспертного осмотра сотрудниками сервисного центра НАКБ был заменен на заведомо исправный. На исследуемом автомобиле установлены AGM НАКБ. Длительное нахождение батарей в разряженном состоянии и снижение уровня электролита в аккумуляторах (ниже верхней кромки электродов) являются причинами сульфатации. Исправление сильно сульфатированных электродов аккумулятора невозможно. Согласно ГОСТ 26881-86 [7, с. 3], конечное напряжение при разряде должно соответствовать 1,75 – 1,80 В (для шести банок  $10,5 \div 10,8$  В). Указанные предельные значения напряжений, до которых можно разряжать аккумуляторы, установлены опытным путем. Они выбраны с таким расчетом, чтобы не вся активная масса превращалась при разряде в серноокислый свинец, так как это вызвало бы чрезмерную сульфатацию пластин.

Впоследствии, с целью проведения углубленной диагностики, низковольтная аккумуляторная батарея (НАКБ) была заменена на заведомо исправную. Дата выпуска демонтированной батареи — 33-я неделя 2020 года (10.08.2020), что соответствует периоду начала эксплуатации исследуемого транспортного средства. При визуальном осмотре корпуса демонтированной АКБ выявлены деформации в виде выпуклостей (вздутий) на боковых стенках (Фото 19).

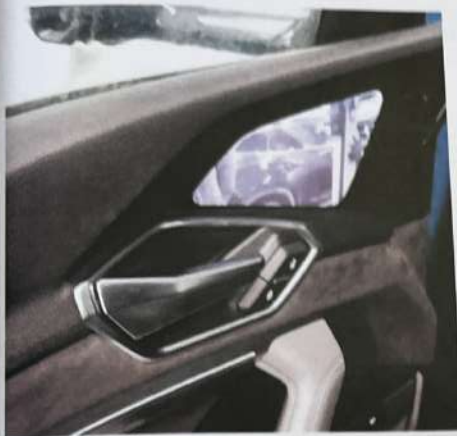
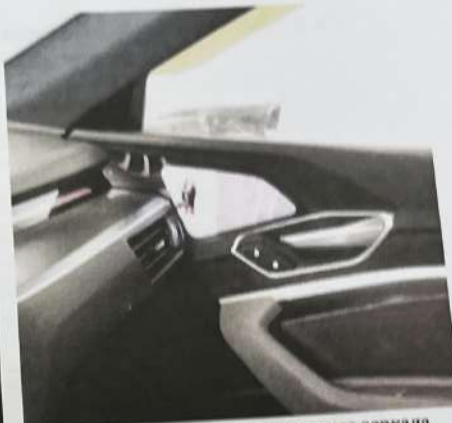
Вместо наружных зеркал на стороне водителя и переднего пассажира размещены камеры. Изображения с камер отображаются соответственно на дисплее в двери водителя или переднего пассажира. Дисплеи имеют датчик света, регистрирующий освещённость окружающего пространства и автоматически управляющий яркостью дисплея. При проверке функционирования наружных виртуальных зеркал какие либо недостатки не выявлены, ошибки и пиктограммы на информационных дисплеях не установлены (Фото 20, 21).

Фото 20. Виртуальные наружные зеркала.

Фото 21. Виртуальные наружные зеркала.

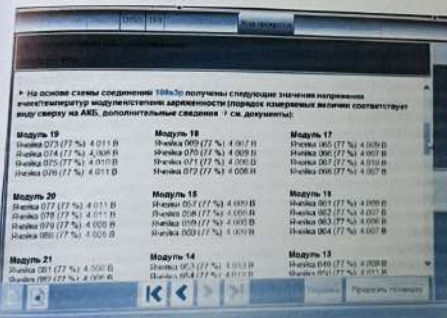
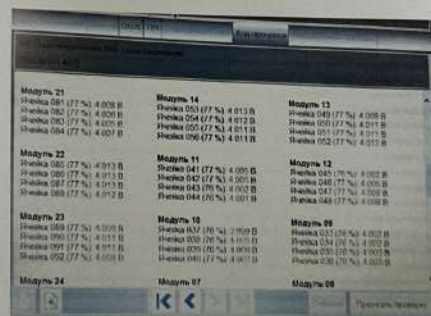
В дальнейшем, с применением диагностического оборудования, была получена информация о параметрах высоковольтной аккумуляторной батареи (ВАКБ), а именно: напряжении отдельных ячеек, температурном режиме модулей и текущем уровне заряда (Фото 22 ÷ 26).

Фото 22. Данные высоковольтной батареи.

Фото 23. Данные высоковольтной батареи.

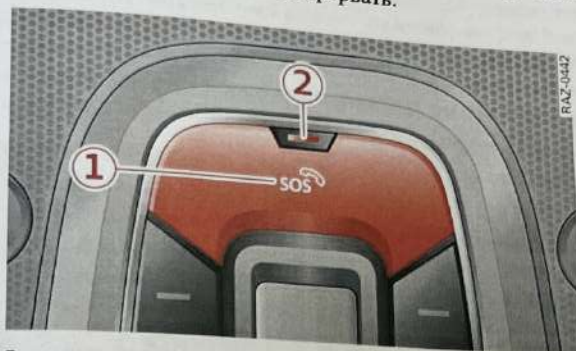
Ил. 13. Руководство по эксплуатации.

Электроника автомобиля при определённых условиях (например, после срабатывания подушки безопасности) выполняет автоматический экстренный вызов. Светодиод в кнопке экстренного вызова 2 (Иллюстрация 13) мигает. Выполняется экстренный вызов. Экстренный вызов нельзя прервать.

Потолок в передней части: крышка кнопки экстренного вызова

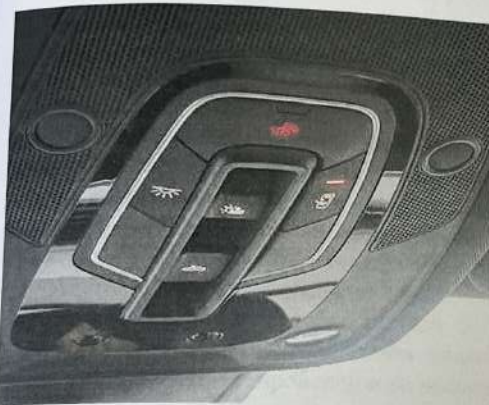
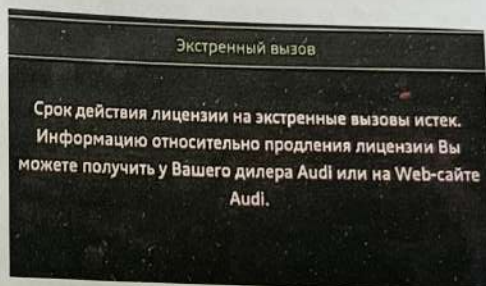
В ходе функциональной проверки системы экстренного вызова установлена ее неработоспособность (Фото 29, 30). Внешним проявлением неисправности явилось отсутствие свечения светодиодного индикатора в кнопке экстренного вызова. При попытке совершения тестового вызова из динамиков автомобиля воспроизведено голосовое сообщение автоинформатора: «Аварийный вызов – невозможно установить соединение». Одновременно на экране верхнего дисплея центральной информационно-развлекательной системы (MMI) отображалось сообщение: «Срок действия лицензии на экстренные вызовы истек. Информацию относительно продления лицензии Вы можете получить у Вашего дилера Audi или на Web-сайте Audi».

Фото 29. Система экстренного вызова.

Фото 30. Система экстренного вызова.

Таким образом, неработоспособность системы ЭРА-ГЛОНАСС может быть обусловлена как наличием производственного дефекта блока управления (J949) (модуль экстренного вызова и коммуникации), так и отсутствием регистрации указанного блока в сети GSM оператора связи. Определить достоверно характер недостатка (производственный либо эксплуатационный) не представляется возможным в объеме информации, полученной экспертами в ходе проведенного исследования. Вывод о невозможности определения носит объективный характер и не свидетельствует о неполноте проведенного исследования, а лишь фиксирует существующие ограничения. В случае если причиной неработоспособности является производственный дефект, он может быть связан с несовершенством либо нарушением установленного процесса изготовления указанного блока управления (J949).

- внутренний сбой электронных компонентов блока управления J949, приводящий к потере функциональности системы экстренного вызова;
- нарушение технологического процесса изготовления блока J949: некачественная пайка электронных компонентов, дефекты микросхем, нарушение режимов сборки.

С технической точки зрения, возможные недостатки системы ЭРА-ГЛОНАСС являются несущественными, т.е. могут быть устранены в условиях специализированного сервиса с заменой поврежденных деталей. При условии возможного выхода из строя системы ЭРА-ГЛОНАСС, устранение недостатка сводится к замене Блока управления модуля аварийного вызова и коммуникационного блока (J949).

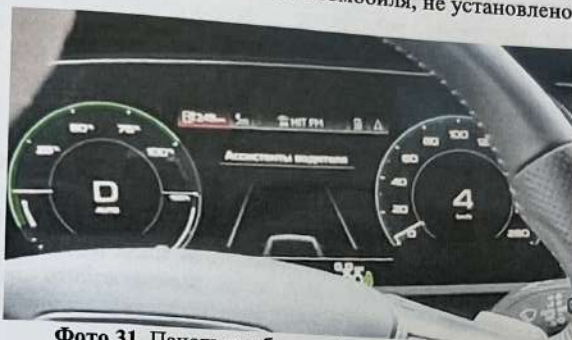
Фото 31. Панель приборов объекта исследования.

прекратилась сразу после включения зажигания и активации привода. Сообщений о возможных неисправностях в работе комплектующих узлов и агрегатов, проецируемых на щиток приборов системой самодиагностики автомобиля, не установлено (Фото 31).

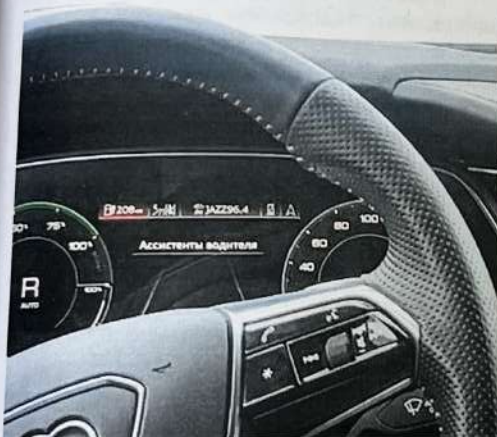
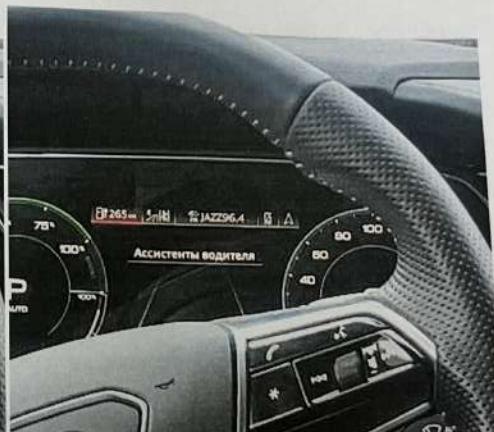
На заключительном этапе испытаний, после возвращения автомобиля на парковку сервисного центра, отображаемый запас хода составлял 208 км. После выключения климатической установки значение запаса хода мгновенно увеличилось до 265 км (Фото 32, 33).

Описанная динамика изменения прогнозируемого запаса хода не свидетельствует о наличии технических неисправностей автомобиля и является штатным проявлением алгоритмов работы бортовой электроники электромобиля. Ниже приведены основные факторы, объясняющие наблюдаемые явления.

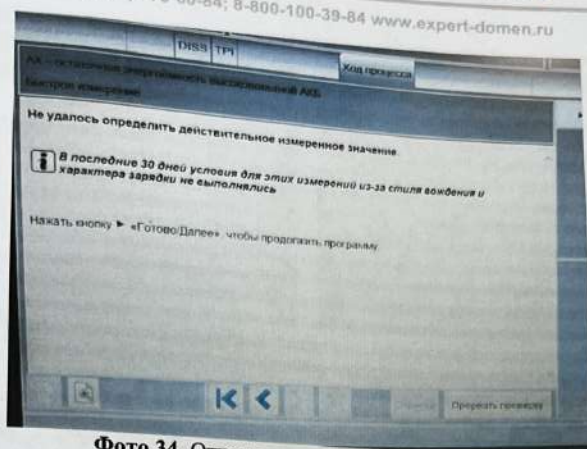
Фото 34. Отчет диагностического прибора.

На начальном этапе проведения второго этапа исследований с применением специализированного диагностического сканера выполнена функциональная проверка силовой (высоковольтной) аккумуляторной батареи. Данная проверка позволяет оценить степень износа батареи (снижение ее емкости). Обязательным условием для корректного проведения такой проверки является уровень заряда батареи менее 10 %.

Система управления батареями (Battery Management System, BMS) периодически требует «глубокого» цикла (разряд до низкого уровня с последующим полным зарядом) для калибровки своих алгоритмов оценки состояния заряда (SoC) и состояния здоровья (SoH). Без достижения низкого уровня заряда BMS может опираться на неточные расчетные данные, что снижает достоверность оценки износа.
